ANALISA PEMELIHARAAN KOREKTIF TERHADAP *INFUS PUMP MINDRAY BENEFUSION VP5*

Khairil Abdillah¹, Hotromasari Dabukke², Fazri Maulana³, Greace Seselia Br Tarigan⁴

^{1,2,4}Fakultas Pendidikan Vokasi, Universitas Sari Mutiara Indonesia,

³Rumah Sakit Umum Pusat Haji Adam Malik

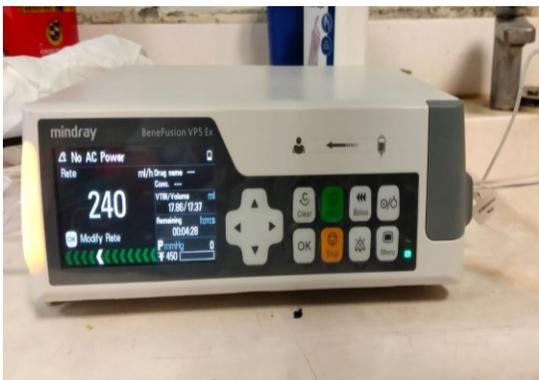
Gambar 1 Infus Pump Mindray BeneFusion VP5

Nama Alat : Infus Pump
Merek/Type : Minray/BeneFusion VP5
Serial Number : 60600857
Input/Output Voltage : 100 – 240 V

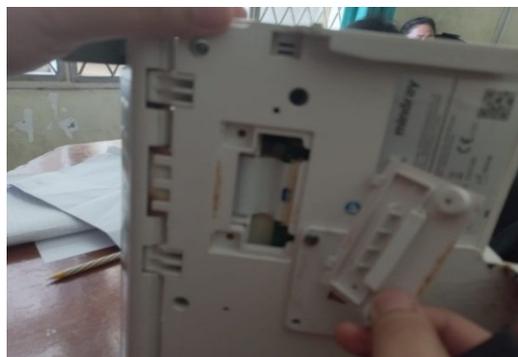
Gambar 2 kabel fleksibel infus pump

Layar display tidak menyala

Langkah perbaikan yang dilaksanakan adalah dengan melakukan pergantian kabel fleksibel. Sebelum memutuskan kerusakan disebabkan oleh kabel fleksibel yang putus, maka penulis melakukan pemeriksaan bagian kabel ini terlebih dahulu.

Cabut soket infus pump, matikan semua power dan tegangan solder kabel infus pump, cabut PCB power setelah cek kabel satu persatu bila terhubung semua pasang kembali ke papan PCB power kabel fleksibel LCD setelah itu nyalakan kembali tombol on off pada infus pump, bila tidak menyala, cek tegangan pada LCD dengan melakukan pengukuran multimeter pada DC power range 20 volt DC kemudian lihat apakah ada tegangan atau tidak pada multi tester bila tegangan tidak ada pada multi tester, lakukan pengecekan pada board power infus pump jika terdapat masalah lakukan pengukuran dengan multimeter dengan posisi ohm dan alat dalam keadaan off lakukan pemeriksaan. Apakah ada komponen yang rusak pada modul power dan untuk melakukan pengukuran tersambungannya dan tidaknya kabel digunakan multi meter pada posisi ohm dengan rage 1x atau 10x untuk tegangan dc setting pada posisi DC power untuk cek komponen ohm meter pada posisi off power.

1. Infus pump terdapat masalah display tidak menyala
Solusinya melakukan langkah perbaikan adalah dengan melakukan pergantian kabel fleksibel
2. Tersumbatnya tabung infus antara sumber cairan dan peralatan mengakibatkan system indikator alarm air berbunyi dan monitor tidak bisa mendetec infus pump
Solusi permasalahan tersebut dilakukan tindakan menekan pada tanda Untuk membatalkan alarm, dan menghilangkan sumber alarm. Selanjutnya membersihkan sumbatan

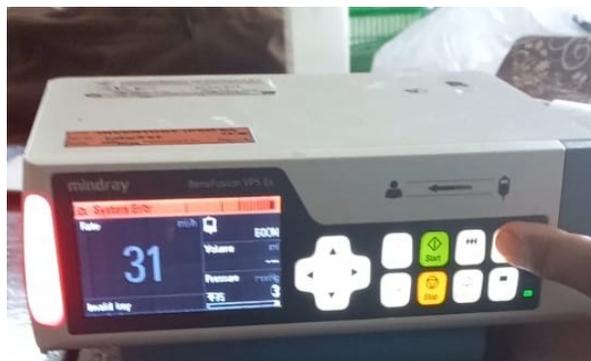
Gambar 3 alarm infus pump

Alarm Tinggi

Solusi permasalahan tersebut dilakukan tindakan menekan pada tanda Untuk membatalkan alarm, dan menilangkan sumber alarm. Selanjutnya membersihkan sumbatan pada sensor menggunakan lap/tisu yang diberi air atau alkhoh. Alasan dilakukan tindakan dikarenakan saat pompa diinfuskan, alarm dipicu karena tersumbatnya tabung infus antara sumber cairan dan peralatan. Infus dihentikan setelah alarm dipicu. Setelah dilakukan perbaikan, alat hidup tanpa terjadi alarm lagi.

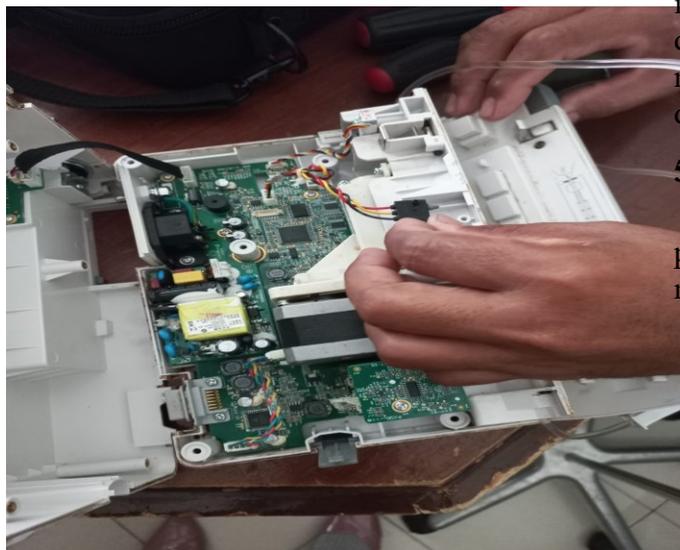
Gambar 4 mother board infus

Mother Board Infus Pump Mindray

Dalam penggunaan infus pump mindray benefusion vp5 terjadi alarm dengan bunyi beep panjang tanpa ada jenis alarm seperti yang sudah disebutkan sebelumnya seperti kode warna alarm dan bunyinya. Ketika alat mengeluarkan bunyi alarm tinggi tanpa henti, pihak teknisi mematikan dan membongkar alat. Dugaan awal terhadap alat adalah bahwa mother board mengalami kelembapan sehingga alat tidak berfungsi seperti biasanya, langkah perbaikan yang dilakukan teknisi adalah dengan melakukan pembongkaran alat, melepas baterai dan soket alat. Setelah melakukan hal diatas, dan soket serta baterai di pasang, alat dapat bekerja seperti biasanya. Biasanya itu terjadi karna soket kabel yang terpasang pada motherboard lembab.

3. Mother board mengalami kelembapan sehingga terjadi alarm dengan bunyi beep panjang
Solusinya melakukan pembongkaran alat, melepas baterai dan soket alat. Setelah melakukan hal diatas, lakukan pemasangan kembali soket serta baterai di pasang, alat dapat bekerja seperti biasanya.
4. Dalam pengecekan infus pump ditemukan bahwa klem atau penjepit selang infus patah
Solusi digunakan untuk menangani masalah ini adalah dengan cara mengganti klem

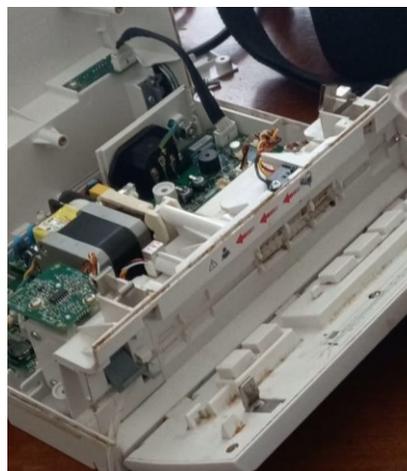
Gambar 5 clam infus pump mindray

Clamp Infus Pump Tidak Berfungsi

Clamp merupakan penjepit selang infus yang dimana infus agar dapat dengan mudah dikendalikan oleh sistem mekanisme perastic.

Saat dilakukan tindakan pengecekan pada infus pump ditemukan selang infus yang longgar untuk penggunaan pada pasien. Pada permasalahan tersebut dilakukan tindakan pengecekan pada infus pump. Dalam pengecekan infus pump ditemukan bahwa klem atau penjepit selang infus patah. Kerusakan klem tersebut dikarenakan terjatuhnya infus pump yang mengakibatkan klem patah dan tidak dapat di perbaiki kembali.
